**VAASA, SUNDOM (id 2478)**  
**HYLKYKOHTEN TARKASTUSKERTOMUS**  
**Museovirasto, meriarkeologian yksikkö**  
**Matias Laitinen 2006**

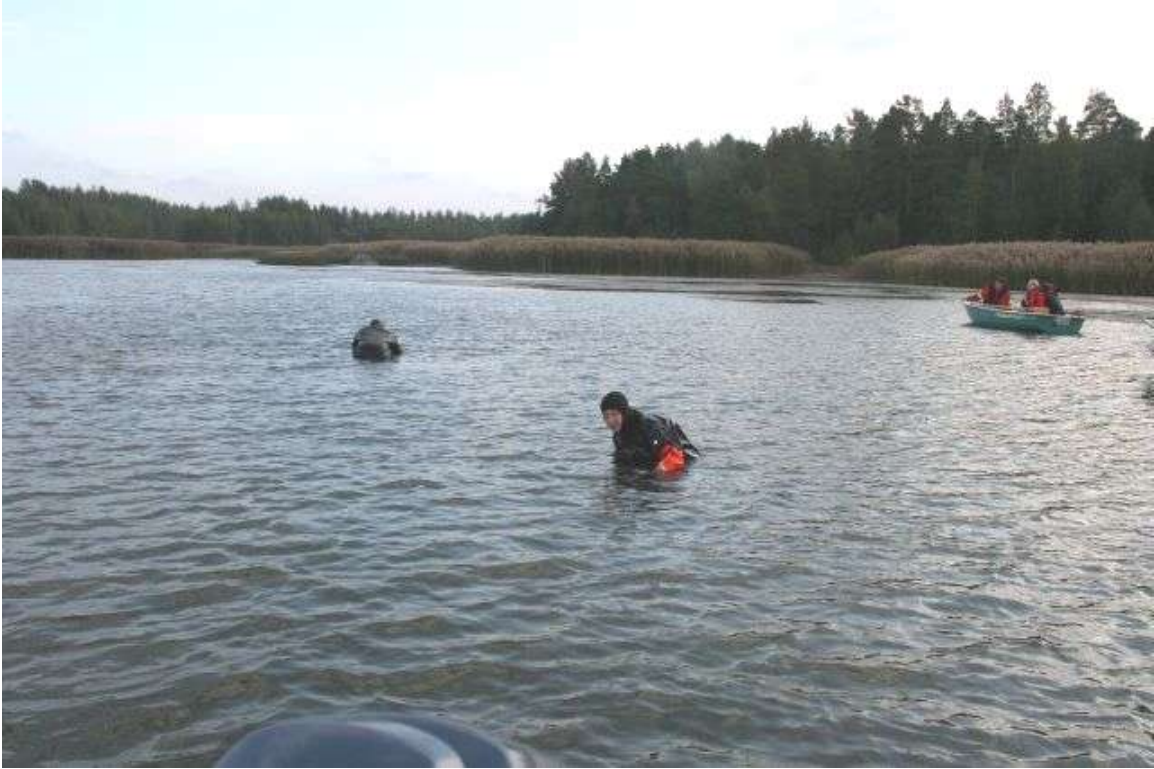
Kuva 1. Hylyn paikka. Sukeltajat Laitinen ja Salminen suurin piirtein kölin vastakkaisissa päissä. Kuvattu pohjoisesta, kuvaaja Rami Kokko.

Kohde on aluksen yhtenäinen pohjakappale, jonka suurin pituus kölin suunnassa on 21,80 metriä ja suurin leveys sen keskivaiheilla, pohjatukin päiden kohdalta mitattuna, noin 4,55 metriä. Säilynyt pohjaosa vaikuttaa melko tasaleveältä, ja suurin osa säilyneistä pohjatukeista on pituudeltaan lähellä 4,5 metriä. Pohjakappaleen keskellä on lautamainen köli, jonka leveys on n. 18 cm ja paksuus 13 cm. Köli on osittain saven sisällä ja muu hylyn pohjarakenne on siirtynyt siten, että keskiosaltaan köli on osin styyrpuurin puoleisen, ensimmäisen lautakerran alla. Jos ajatellaan kölin pysyneen savessa paikoillaan, niin pohjatukit ja laudoitus ovat siirtyneet hiukan lahden pohjukkaan päin, ja rakenne on kölin viereltä auennut.

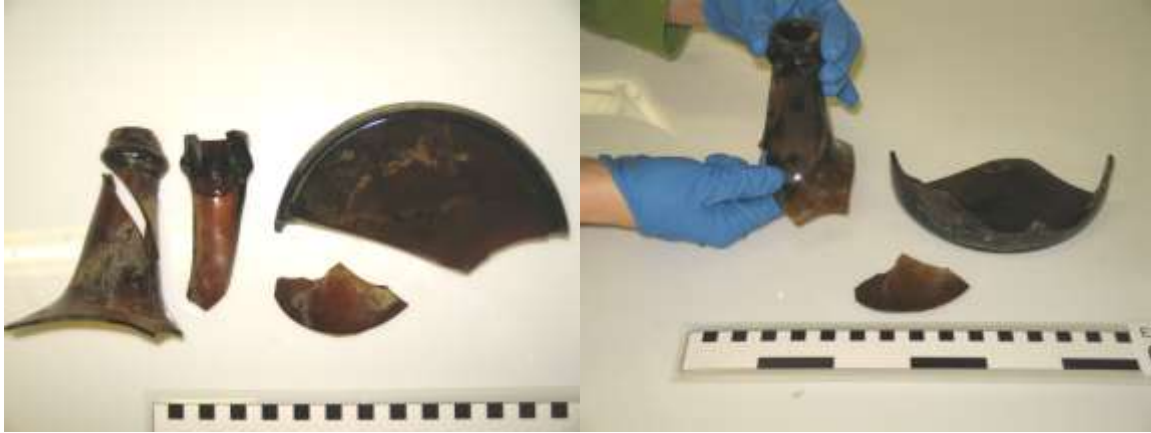
Hylyn luoteispäässä, viimeisten pohjatukkien välissä, pohjalaudoituksen päällä oli krustittunutta rautaa sekä ruskean lasipullon kappaleita. Käsin tunnustelemalla havaitut lasipullon kappaleet (5 kpl) nostettiin ja kuljetettiin Helsinkiin tarkempaa ajoitusta varten. Kappaleet ovat laakean, tasapohjaisen pullon puolikas pohjaosa, suuosa sekä osa kaulasta. Pullo on puhaltamalla valmistettu ja lasiaines on tumman ruskeaa. Tutkija Georg Haggren Museovirastosta arveli kappaleiden valokuvien perusteella että, pullo on arviolta noin 1800-luvun puolivälistä. Hänen mukaansa pullon alkuperä lienee Suomi tai Ruotsi, molemmiin puolin Pohjanlahtea oli tuolloin monta lasitehdasta, jotka valmistivat tämäntyyppistä, yksinkertaista talouslasia (sähköpostiviesti Haggren-Laitinen 1.10.2006).

Kuvat 2. ja 3. Vaasa, Sundom, hylystä löytyneet pullon osat. Kuvaaja: Sari Pouta

Pullon osat olivat liejukerroksen peitossa hyllyn rakenteiden välissä mutta pohjalaudoituksen päällä. Löytöpaikka oli pohjatukkien välissä, aivan kölilinjan vieressä eli kohdassa johon alusten pilssiin joutuneet esineet ja roskat päätyvät. Pullon joutumista hylkyyn jälkikäteen ei voida sulkea pois, mutta minusta vaikuttaa siltä että se liittyisi aluksen käyttöajankohtaan.
